Problem Schiebetüre lässt sich von außen nicht öffnen:

Problem bei Citroen Jumper: Schiebetüre öffnet bei Betätigung von außen nicht.

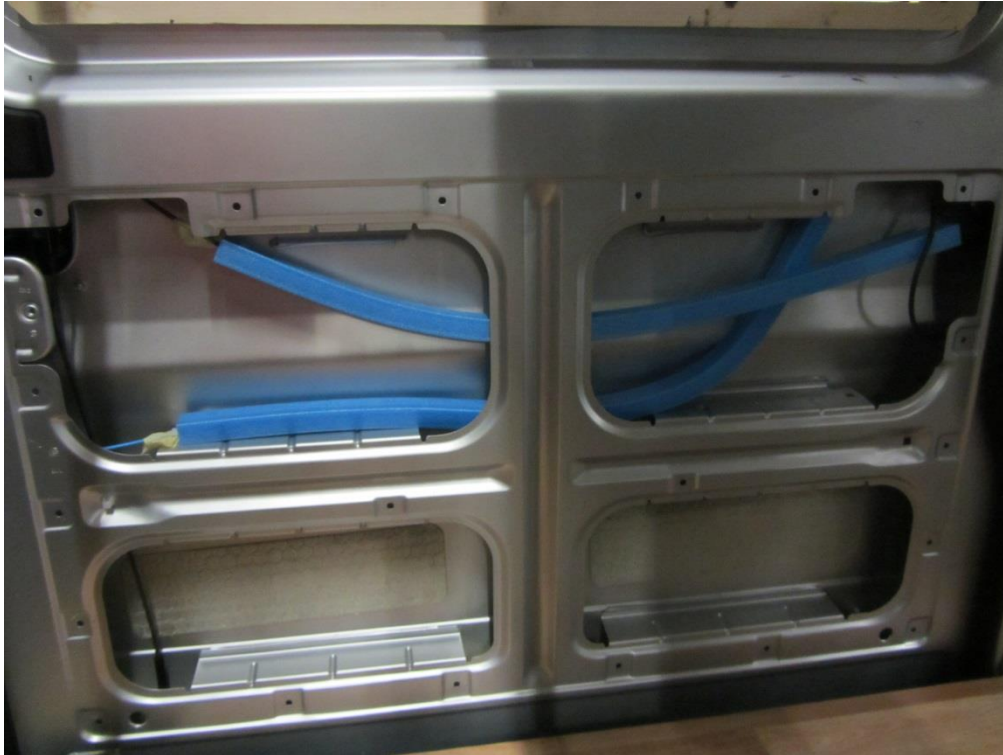
Bild1 Türe vor Montage der Dämmung

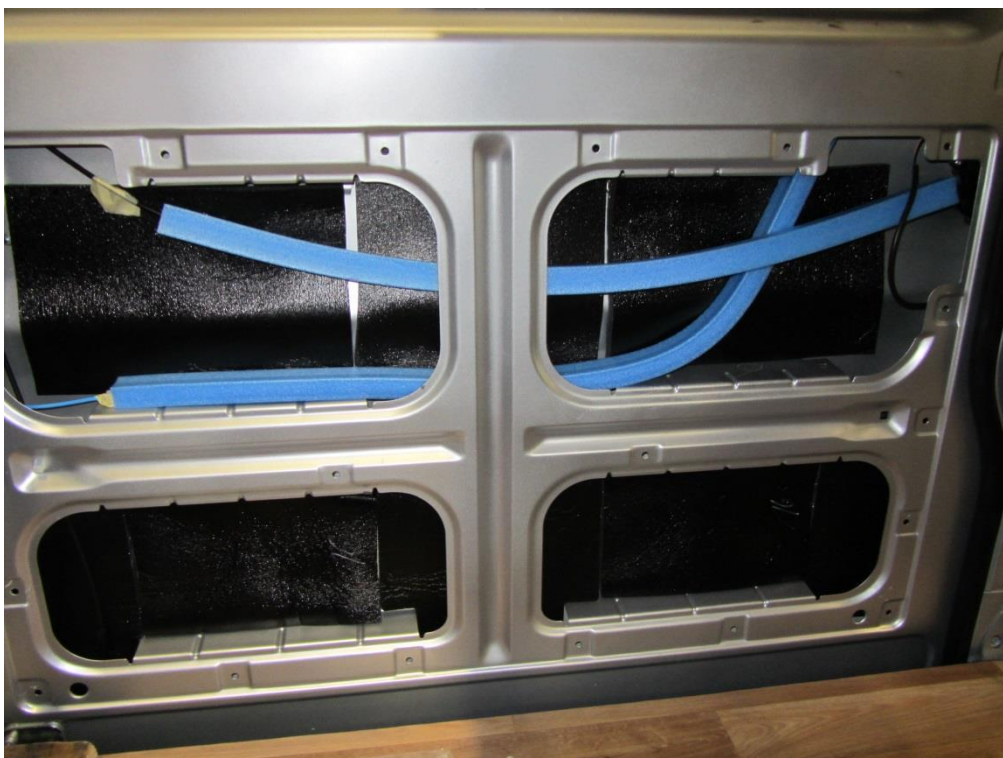
Bild2 Türe nach der Montage der Dämmung. Dethleffs nimmt keine Veränderungen an den Bowdenzügen vor.

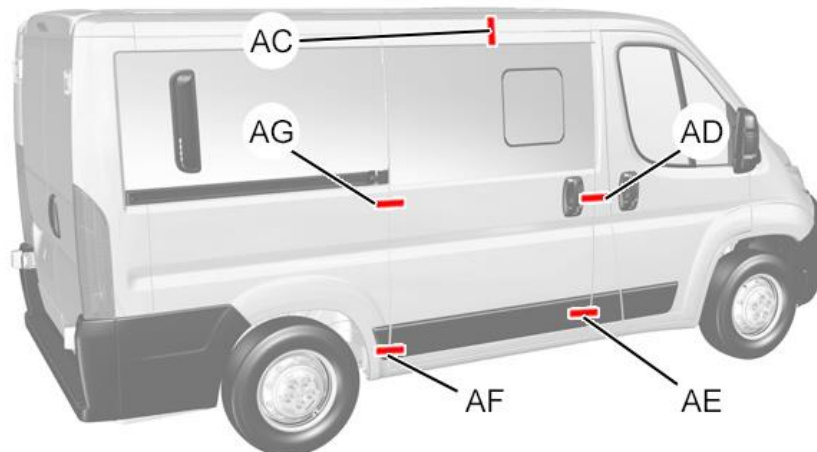
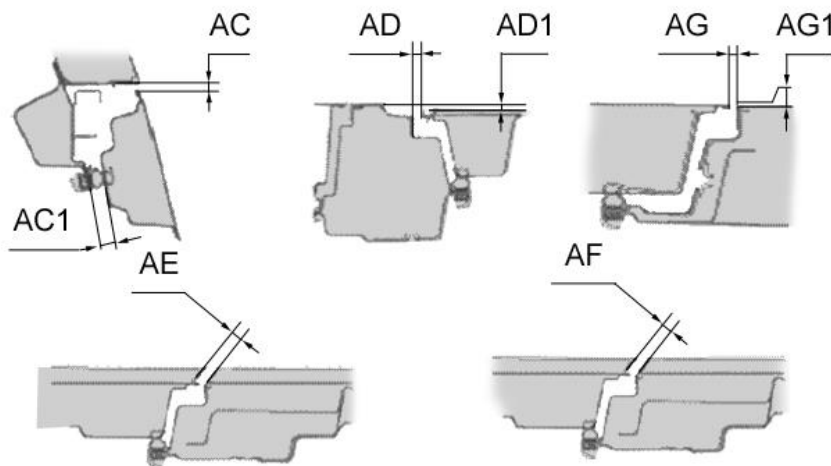
Speziell bei AG1 bitte wenn möglich auf 0mm oder Schiebetüre sogar etwas überstehend also lieber in die bis +1,5mm, wenn möglich aber nicht tiefer einstellen also weniger als 0mm.

"AC1" = $16 \pm 1,5$ mm.

"AD1" = $3 \pm 1,5$ mm.

"AG1" = $0 \pm 1,5$ mm.

Wenn die Schiebetüre zu tief steht bitte dies zuerst einstellen.

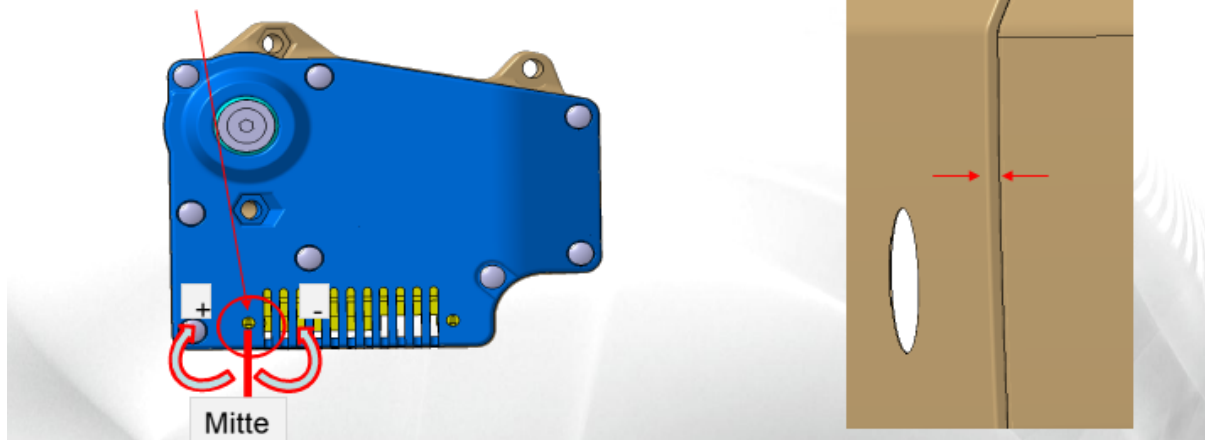
- Einstellbereich zwischen 6Uhr- 11Uhr -> der Rückstellweg nach dem Überziehen der Schiebetür wird vergrößert.

- Einstellbereich zwischen 6Uhr- 1Uhr -> der Rückstellweg nach dem Überziehen der Schiebetür wird verkleinert.

- Die Mittelstellung liegt bei 6Uhr.

Den Einstellvorgang bei einer Netzspannung mit **min. 13V** vornehmen.

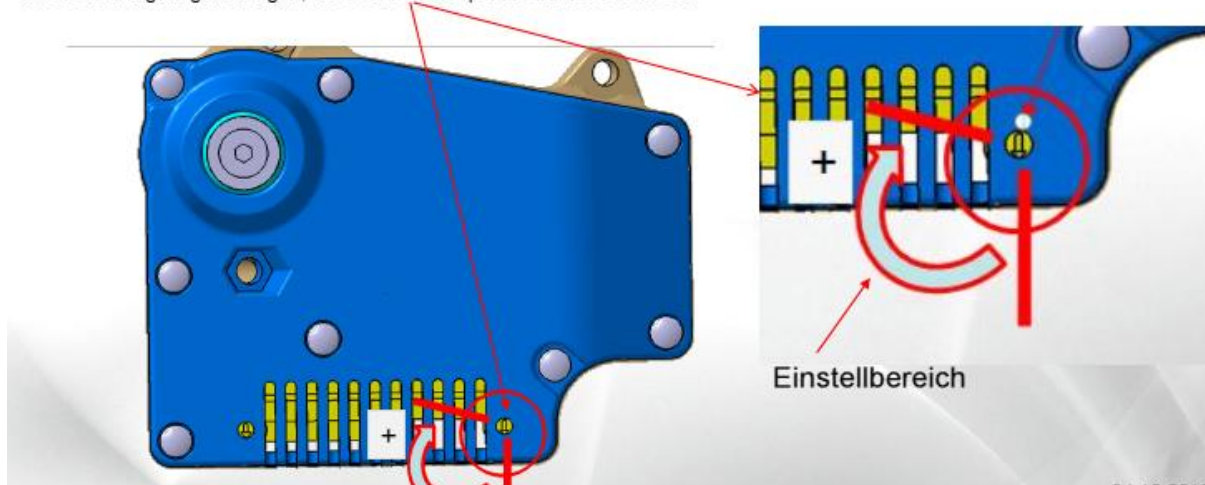
Potentiometer zur Erhöhung der Zuziehkraft (Stromschwelle).

- Der Einstellbereich liegt bei ca. 6Uhr- 11Uhr. Die 11Uhr Stellung ist die Position mit der max. Zugkraft.

- Die Zuziehilfen kommen voreingestellt, in der Regel in der 6Uhr Stellung (Mittelstellung).

- Die Einstellung darf auf keinen Fall kleiner 6Uhr gestellt werden! In diesem Fall wird die Kraft reduziert und die Tür wird nicht weit genug überzogen, der obere Schließpunkt wird nicht verrastet!

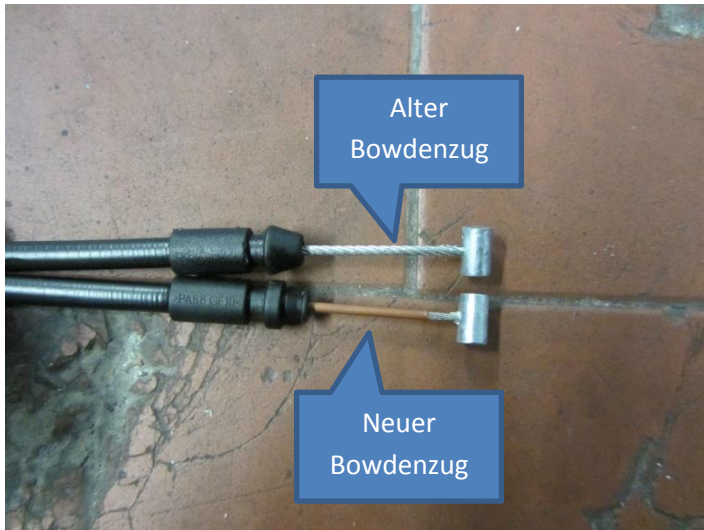
Zu meiner Überraschung musste ich aber feststellen dass die Bowdenzüge zwischen altem und neuem Türschloss hinsichtlich der Länge absolut identisch sind.

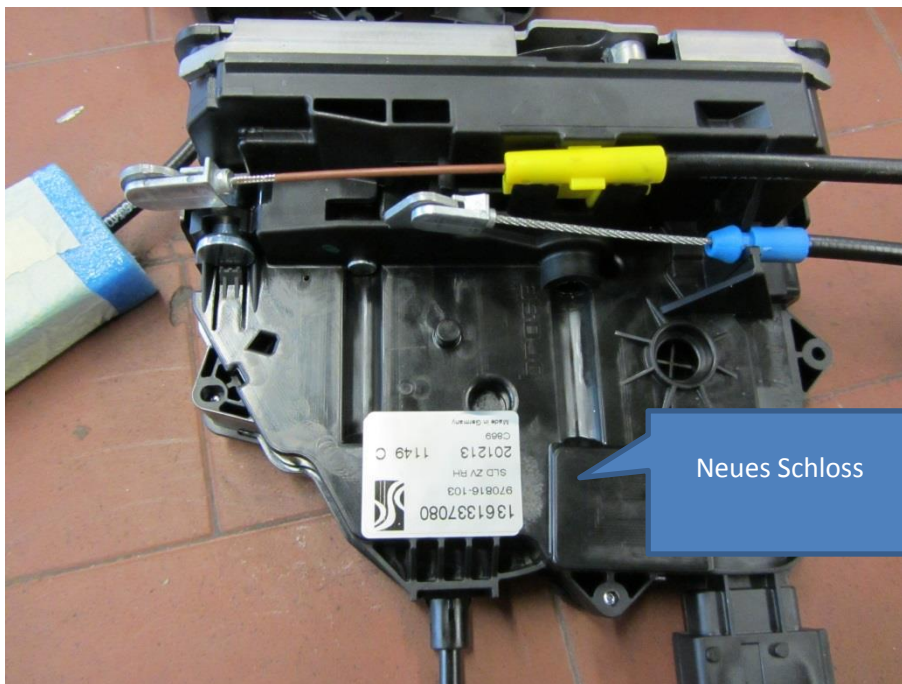
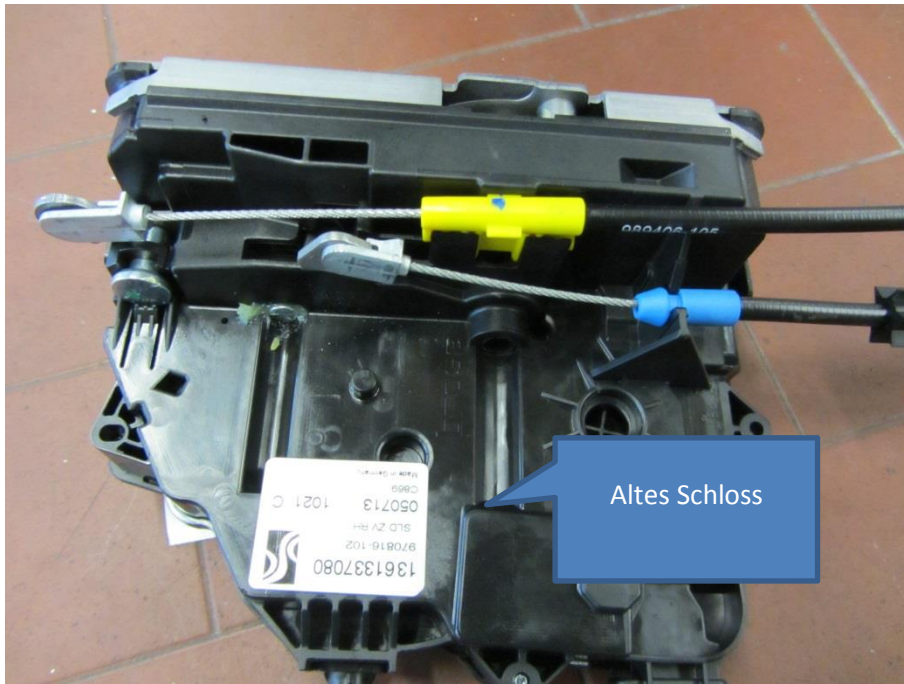
Um das Auslöseverhalten des Schlosses zu prüfen habe ich beide Schlösser verriegelt und anschließend gleichzeitig und auf gleicher Höhe an den Bowdenzügen gezogen. Was auffiel ist das auch bei mehrfachen Versuchen das Neue Schloss immer früher auslöste als das alte. Auch im Eingebauten Zustand zeigte sich dies.

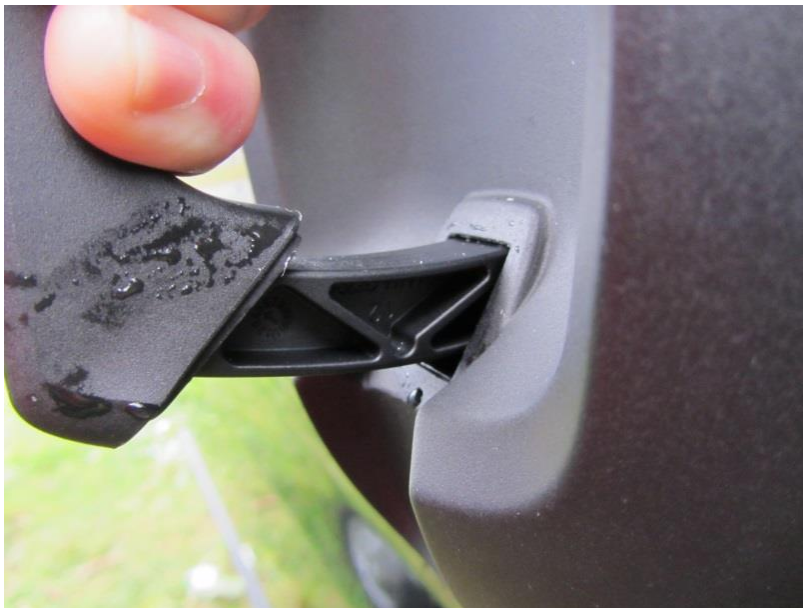
Türgriff Außen am Anschlag wie schon gesagt öffnete das Alte Schloss in dieser Position nicht.

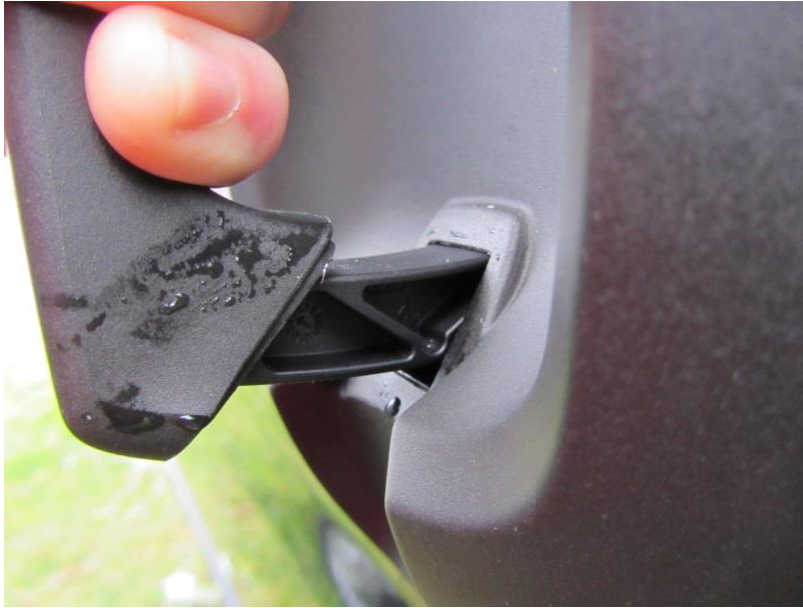
Mit dem Neuen Schloss öffnete die Türe an dieser Position.

Steht die Schiebetüre korrekt und das Problem des Öffnens oder knappen Öffnens besteht weiterhin, muss das Türschloss erneuert werden.
