Immer jung

Bei Reisemobile Brumberg in Kamen steht ein Pössl 2Win der Baureihe X250. Ist er nach fünf Jahren Urlaubs- und Alltagseinsatz den Gebraucht- preis von 29.990 Euro wert?

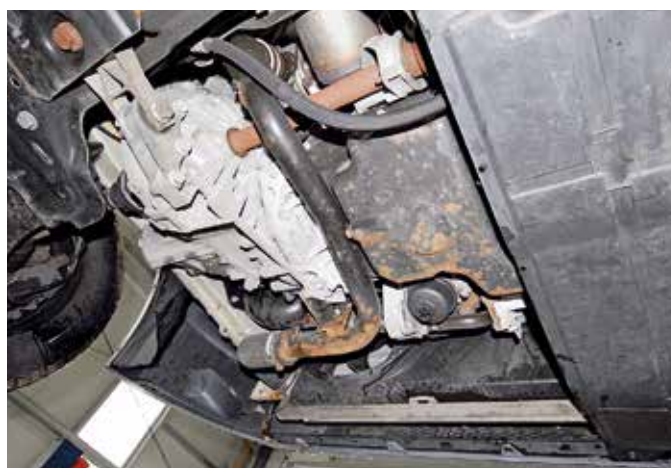
Motor und Getriebe sind rostfrei, dicht und ohne Ölverlust.

Der 2,2-Liter-HDi von Citroën ist mit den 120 PS kein Renner, geht aber leise und vor allem sparsam ans Werk. Mit gerade einmal 63.000 Kilometern auf der Uhr scheint er richtig warm gefahren, der Motor springt willig an und schnurrt wie ein Kätzchen. Dazu ist die Maschine weder angerostet (bekannte Krankheit bei der X250-Baureihe), noch schwitzen oder lecken Motor und Getriebe – staubtrocken untenrum ist das Resümee.

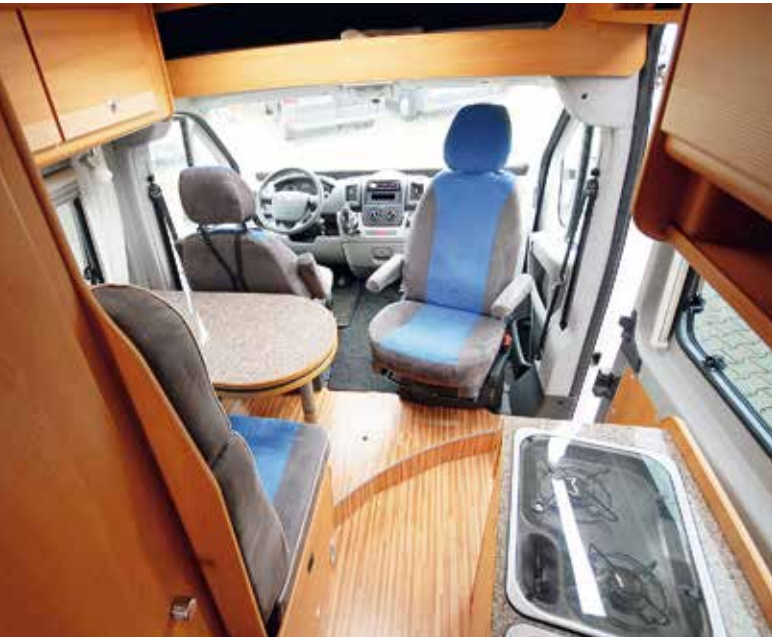
Blick nach vorn: gut gepflegtes Interieur.

Die liebevolle Pflege des Vorbesitzers hat auch im Wohnraum voll gegriffen. Die Möbel strahlen fast wie im Neuzustand, keine Kratzer oder Macken sind zu finden. Das gilt auch für die Polster, die Matratze des Bettes, die übrigen Accessoires und die Fahrerhaussitze: alles in makellosem Zustand.

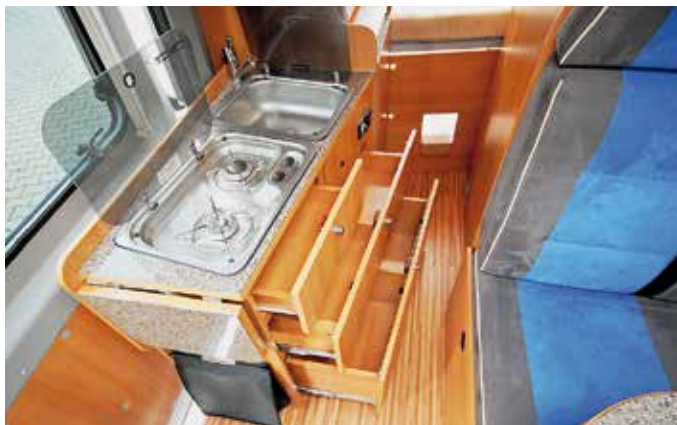
Alles an Bord in der Küche: Kocher, Spüle und Kühlschrank in Topzustand.

So ist es auch kein Wunder, dass Küche und Kühlschrank in Bestzustand sind. Und im Bad? Hier gibt es bei der abgedeckten Duschtasse schon mal Risse, und die Verfüguung in der Nasszelle neigt zum Aussprüden. Aber auch bei Toilette, Dusche und Waschbecken: Daumen hoch.

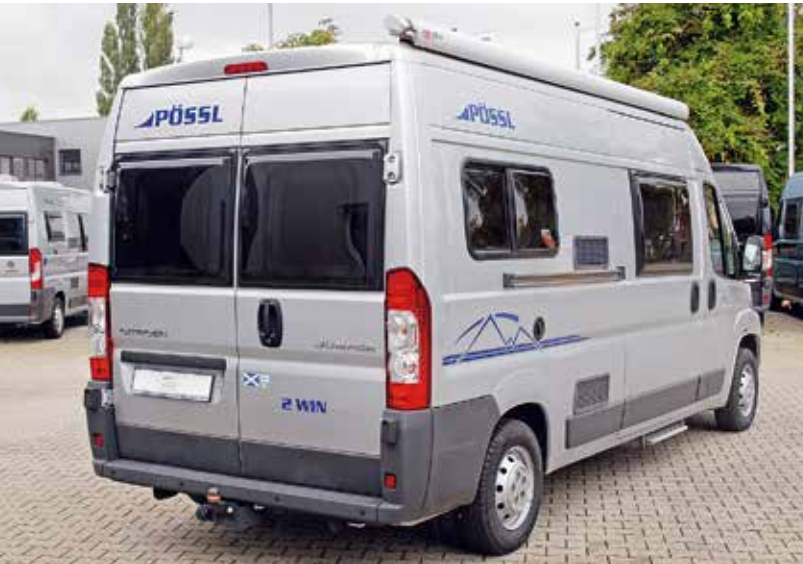
zige Auffälligkeit: Der Hauptschalldämpfer der Auspuffanlage hat ein Rostloch und wird bald fällig.

Der Schalldämpfer wird fällig: Ein fettes Rostloch verrät den nahenden Exitus (oben links).

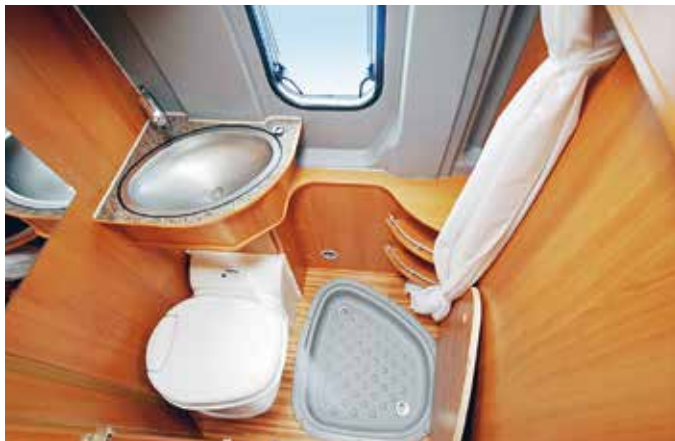
Klein, aber fein: der Sanitärraum. Duschwanne und Raumverfüguung sind gut in Schuss.

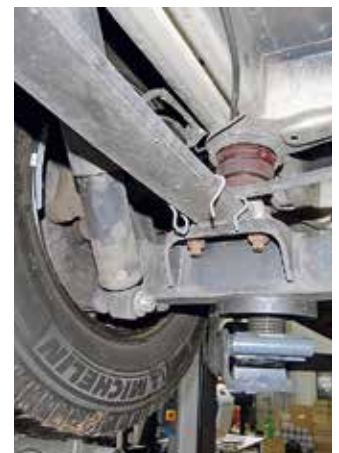
Auch von unten setzt sich der positive Gesamteindruck fort. Motor und Getriebe: alles trocken und sauber. Federung, Stoßdämpfer und Antriebswellen tadellos, neuwertige Ganzjahresbereifung, der Unterboden schadensfrei und ohne Rost, nur ganz leichter Flugrost hat hier angesetzt.

Reifen, Stoßdämpfer, Feder und Feder-element sind in Ordnung (oben rechts).
