Wasseraustritt im WC-Raum meines Pössl Roadcamp R

Ursache

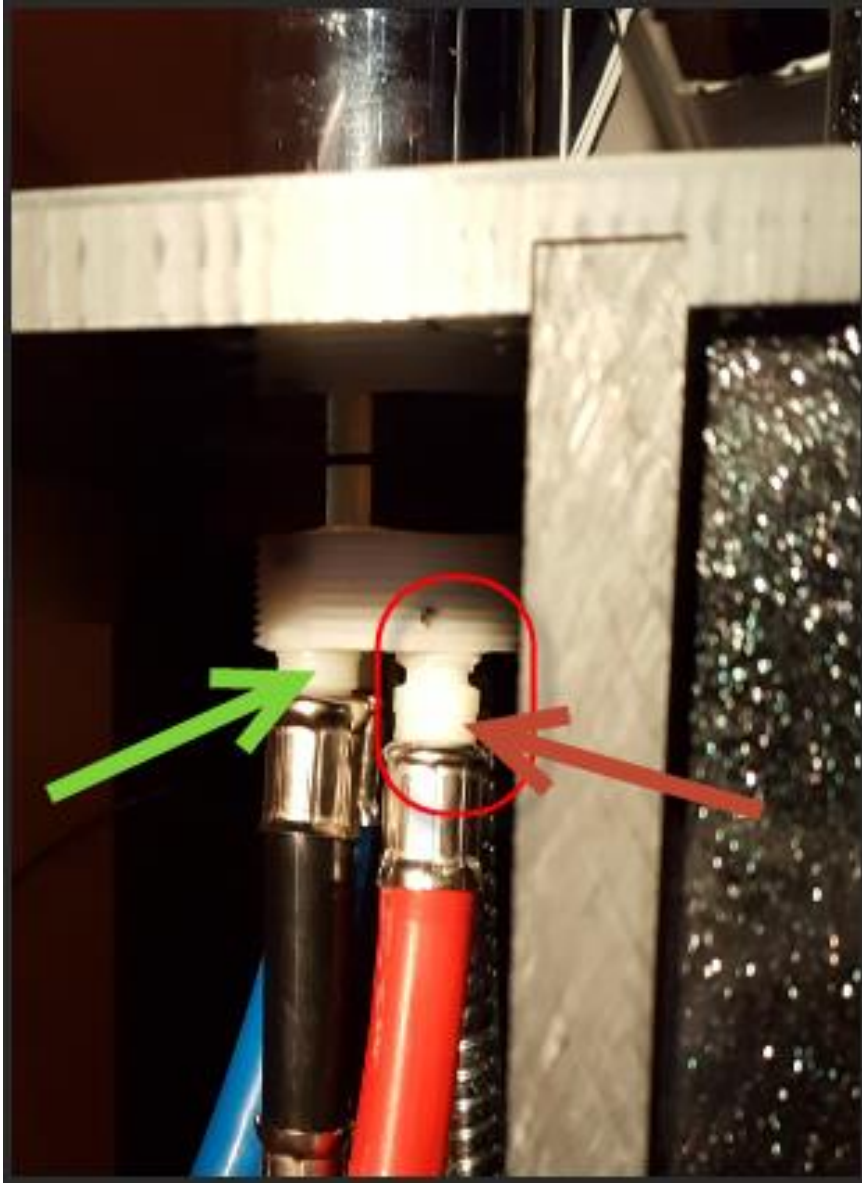
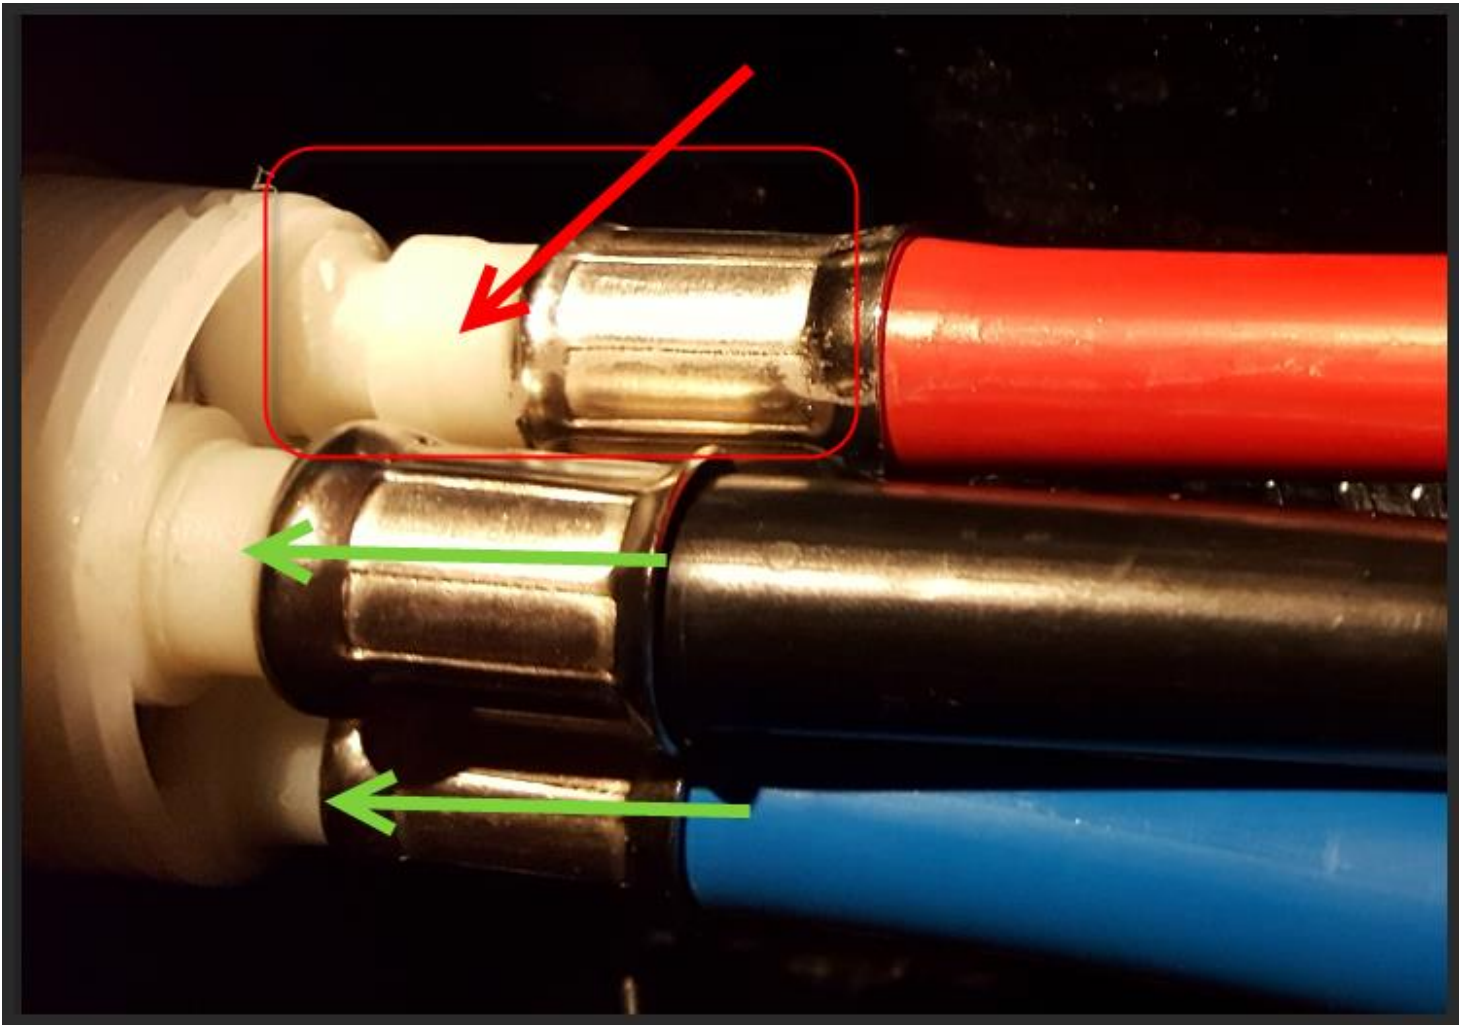
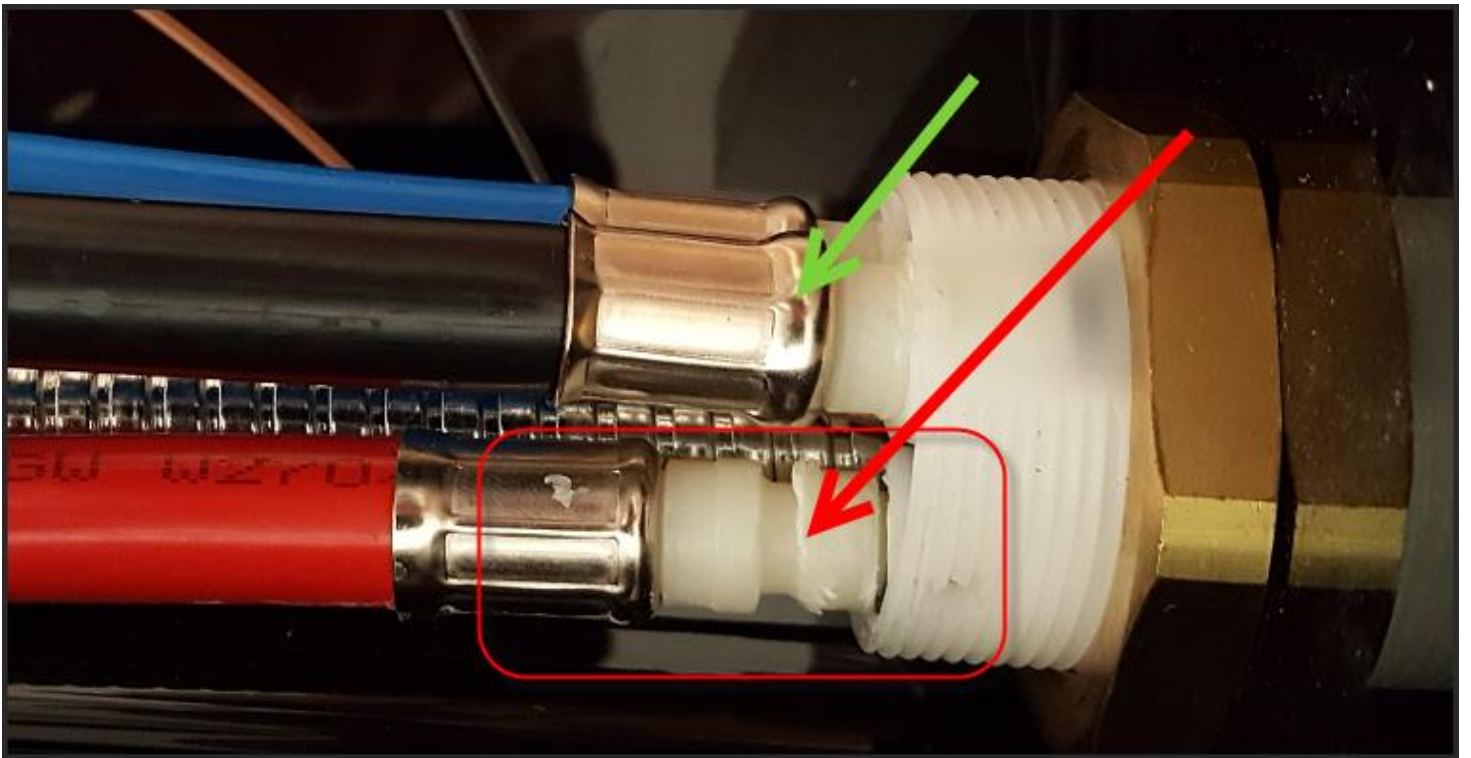
Die Warmwasserleitung war nicht korrekt am Wassermischer befestigt (roter Rahmen und roter Pfeil)

man beachte den Unterschied zur korrekten Befestigung (grüner Pfeil)

Ich vermute, dass die Warmwasserleitung seit Beginn nicht korrekt am Wassermischer befestigt war. Wir haben den Wassermischer im Bad in den vier Jahren kaum benutzt. Kraft/Zug wirkt ja auch keine auf diese Leitungen, ausser der Wasserdruck der Wasserpumpe. Ich vermute, dass die Warmwasserleitung kontinuierlich weiter aus dem Anschluss gerutscht ist, bis Wasser ausdringen konnte.

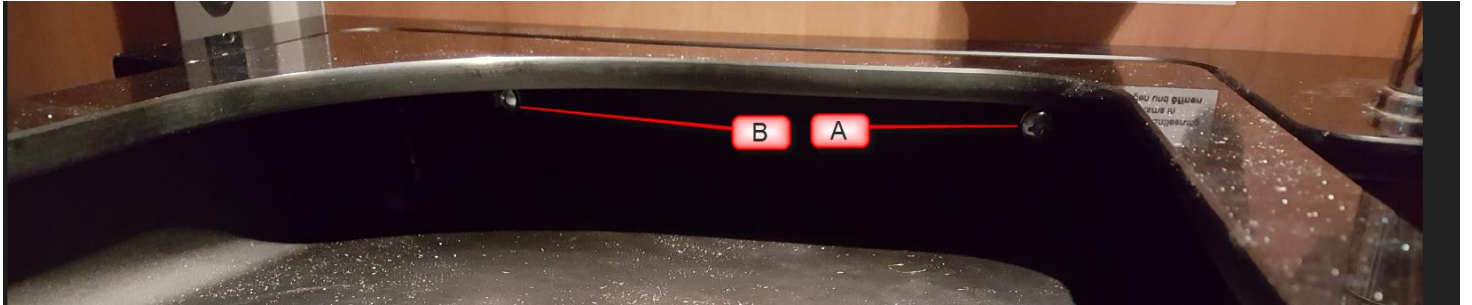
Das Lavabo kann leicht abgeschraubt werden, die zwei Metallschrauben (A und B) im Lavabo lösen.

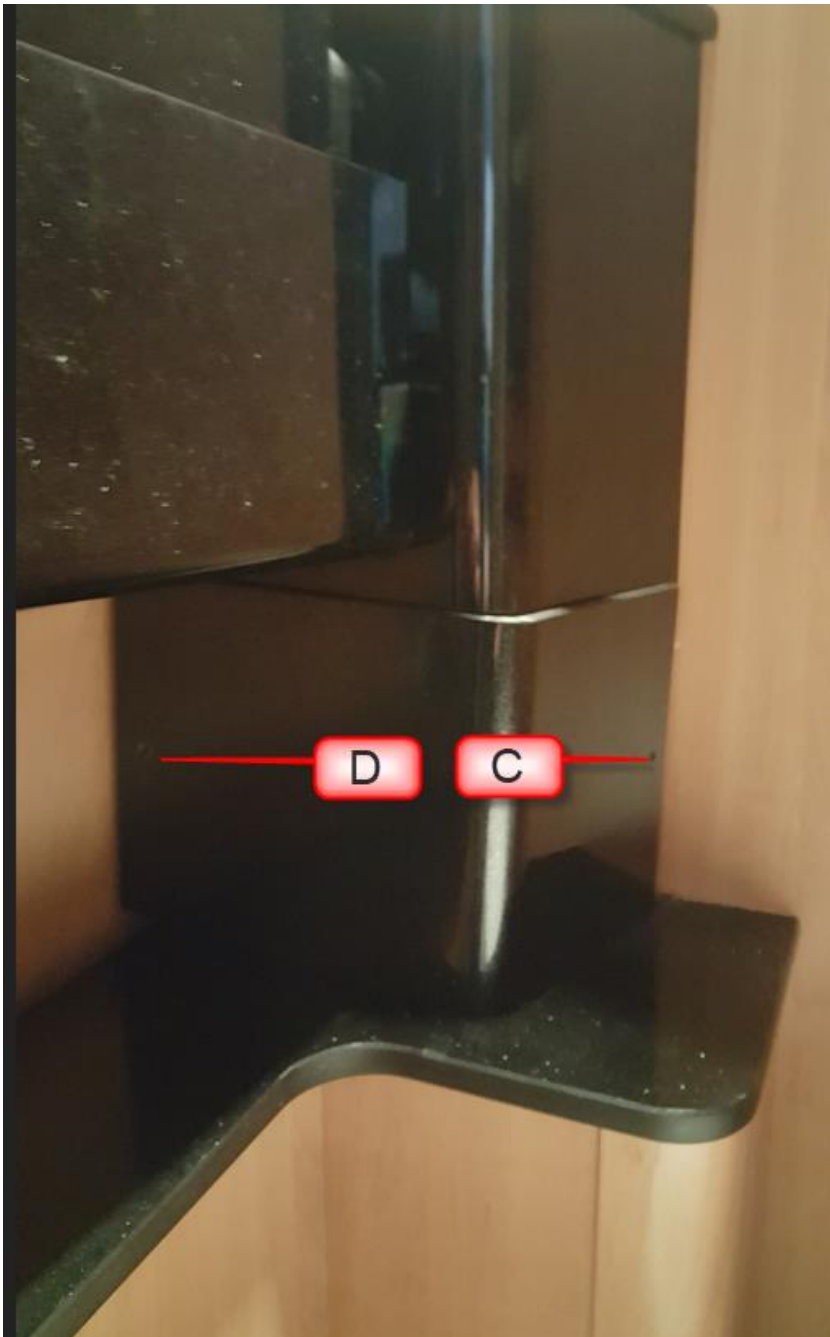
Die schwarze, rechtwinklige Abdeckung unter der Mischbatterie kann leicht abgeschraubt werden, Schrauben C und D lösen.

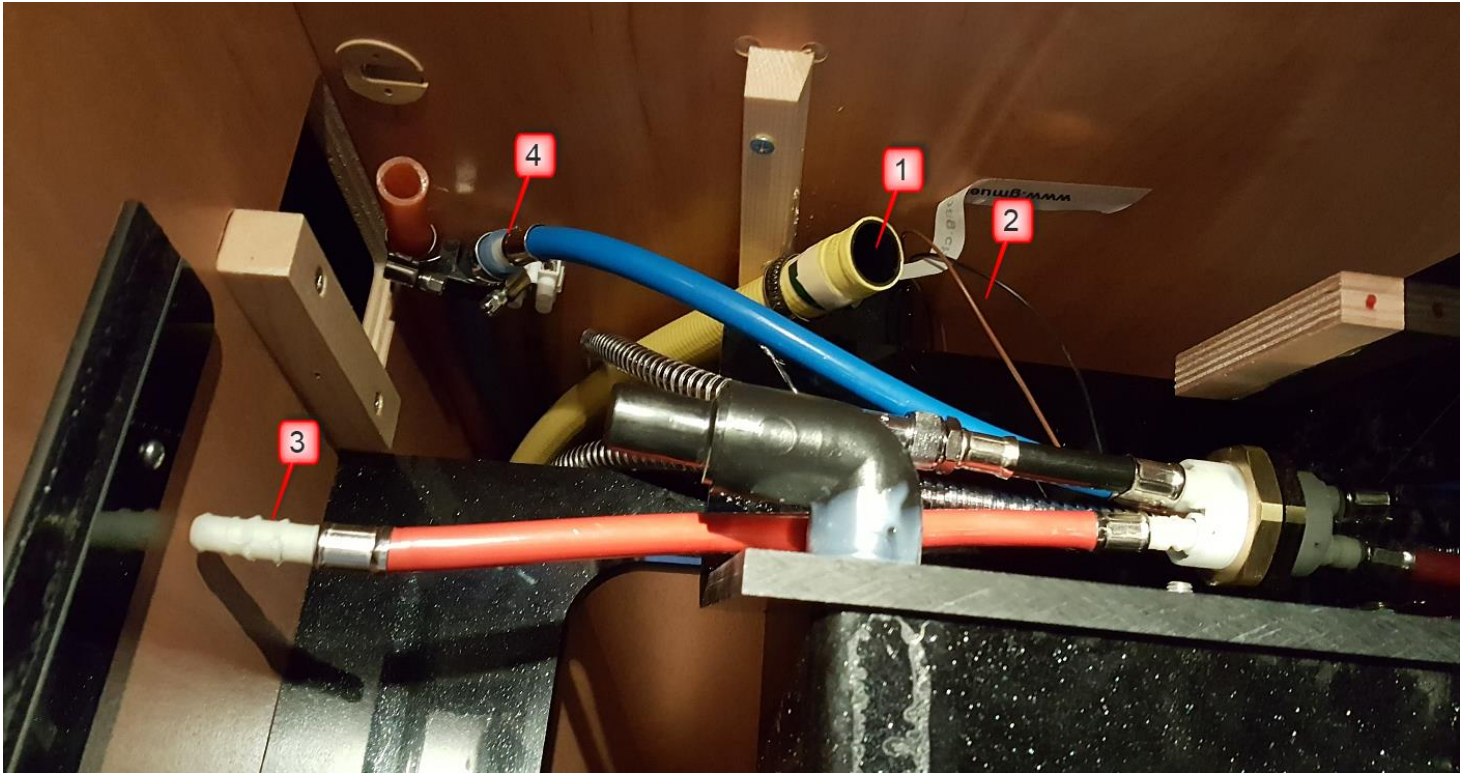
Ich habe das ganze Lavabo ausgebaut, damit ich den Schaden genau anschauen kann und guten Zugang zu den Anschlüssen am Wassermischer habe.

Ausbau des Lavabos (in Klammern die Reihenfolge):

- Das Ablaufrohr (1) und die Elektroanschlüsse (2) habe ich bei eingebautem Lavabo gelöst.
- Den Warm (3)- und Kaltwasseranschluss (4) habe ich bei losgelöstem Lavabo gelöst.
Das war nicht einfach, da die Anschlüsse sehr, sehr satt im Schlauch festsassen (Rippen, siehe Nr 3 im Foto). Mit Wärme (Föhn) ging es dann schlussendlich.

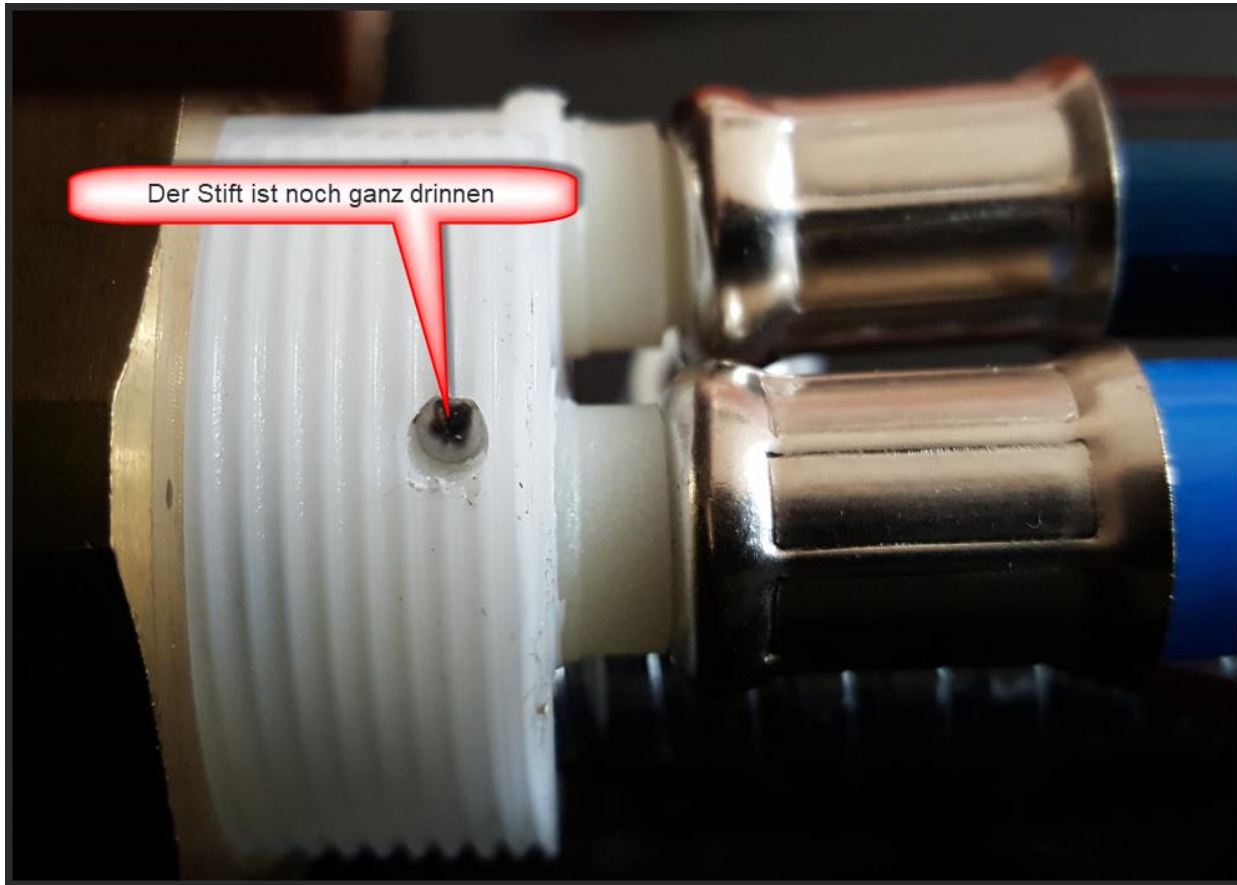
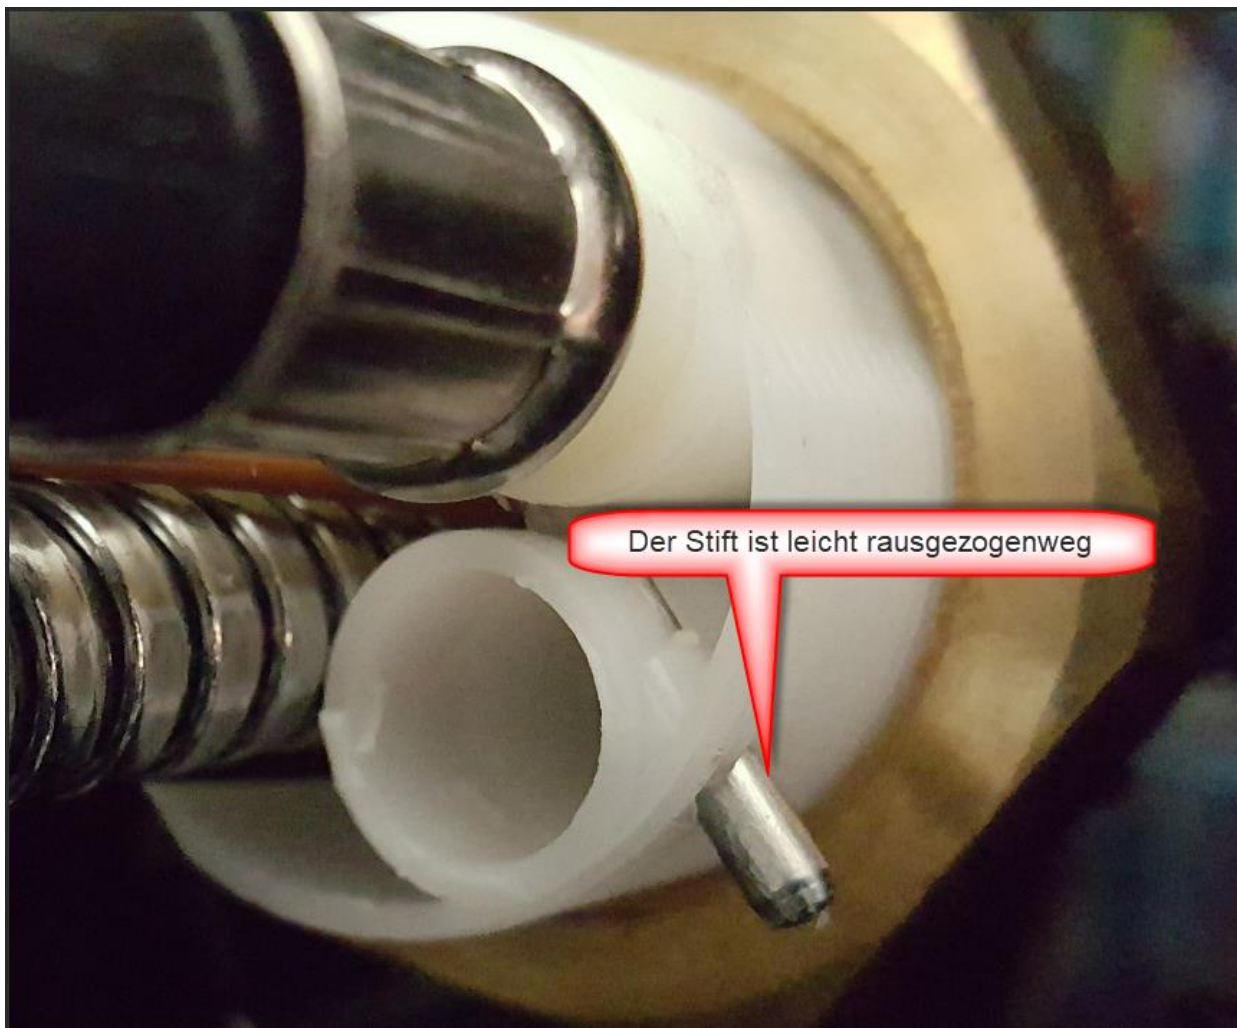
Den Befestigungsstift bei den Wasseranschlüssen herausnehmen

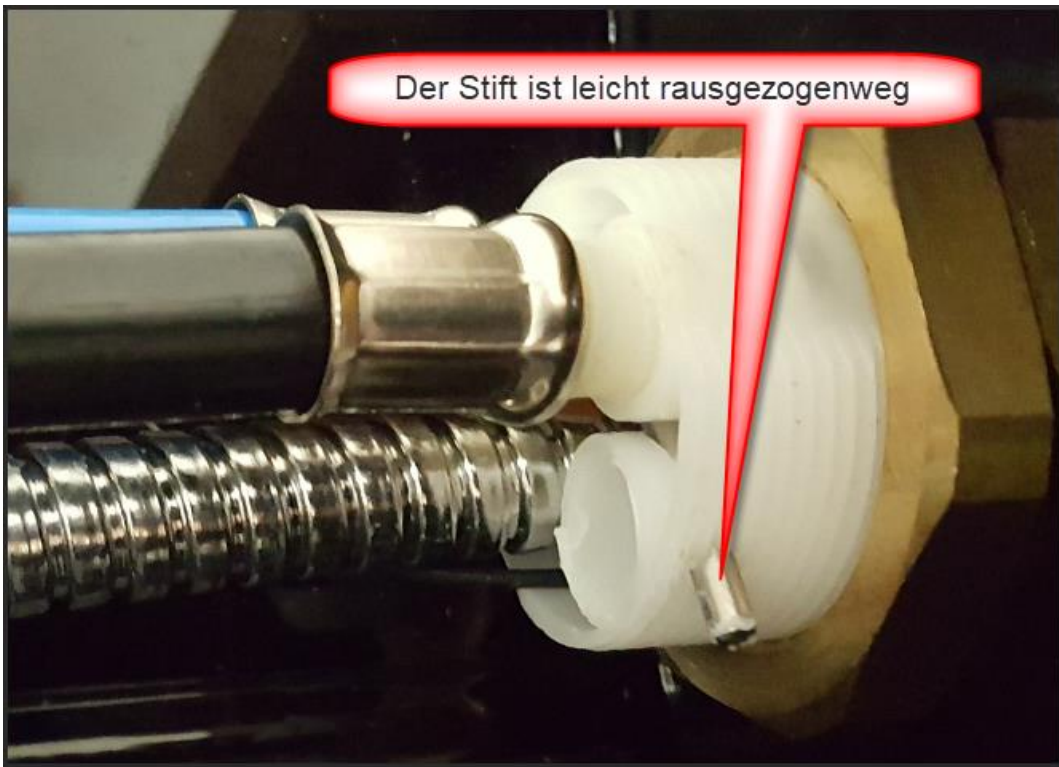
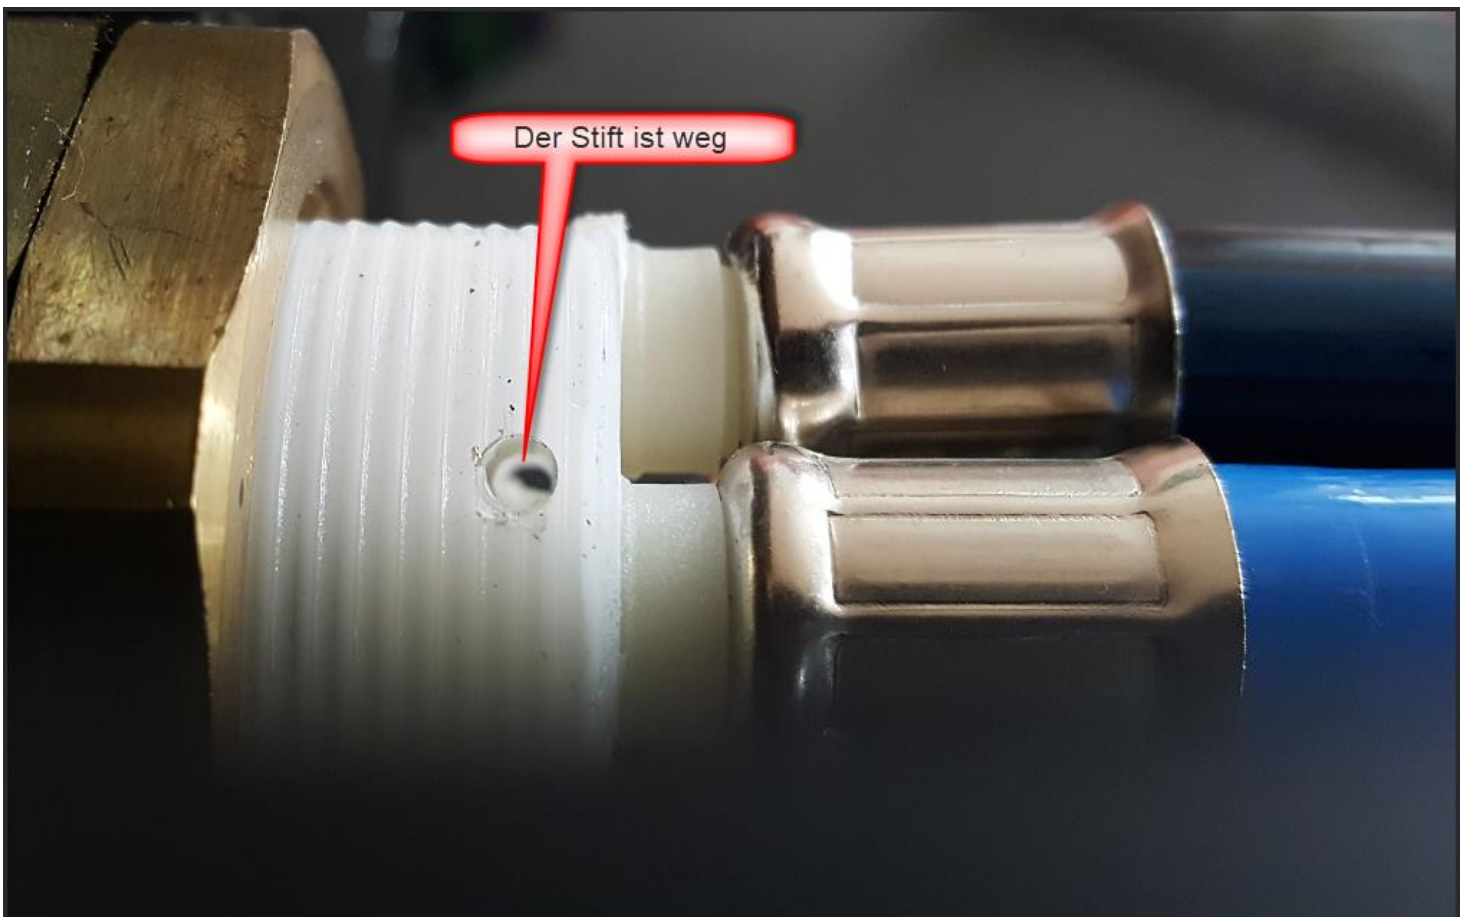
Warmwasseranschluss einstecken

Befestigungsstift wieder einsetzen

Rückbau, Wiedereinbau Lavabo analog in umgekehrter Reihenfolge.

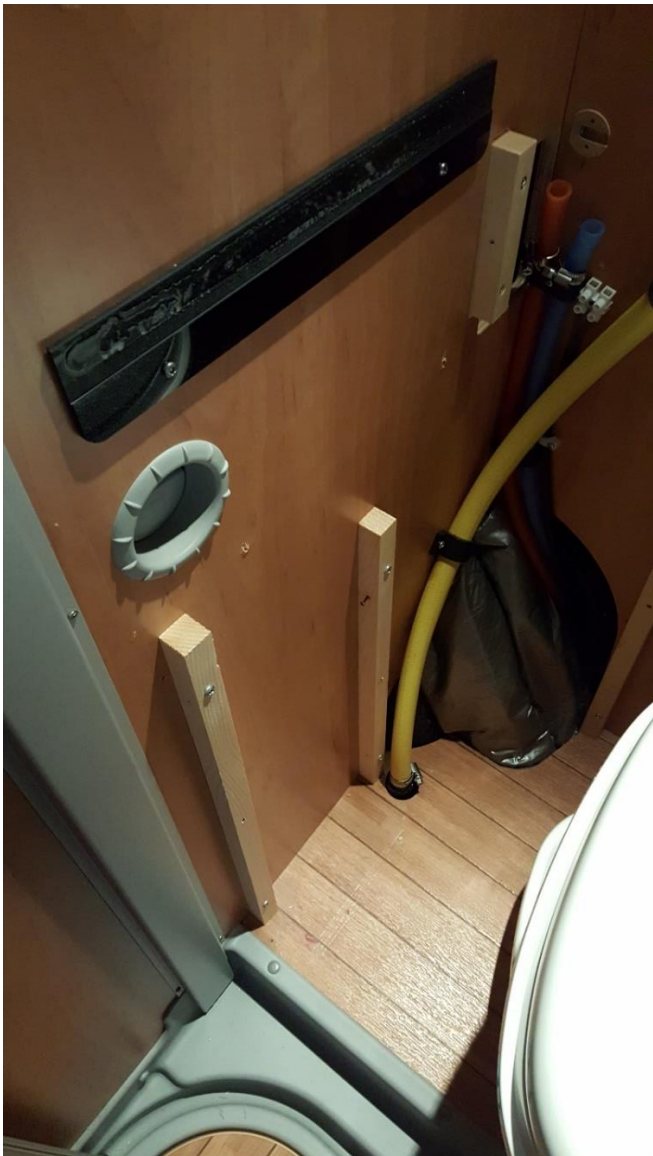
Jetzt ist der Unterbau «nur» noch mit zwei Schrauben (12 und 13) hinter der schwarzen Abdeckung an die Wand geschraubt. Diese Schrauben sind unter der schwarzen Abdeckung, welche auf das Holz geleimt sind, zugänglich (habe ich erst im Nachhinein festgestellt). Ich habe diese beiden Schrauben vorsichtig «rausgedrückt».

Ein korrektes Lösen dieser Schrauben bedingt das Lösen der schwarzen Abdeckung vom Holzrahmen, was mir sehr aufwendig erscheint.

So, jetzt ist der Unterbau frei und man hat freie Sicht in das «Innenleben» unter dem Lavabo.

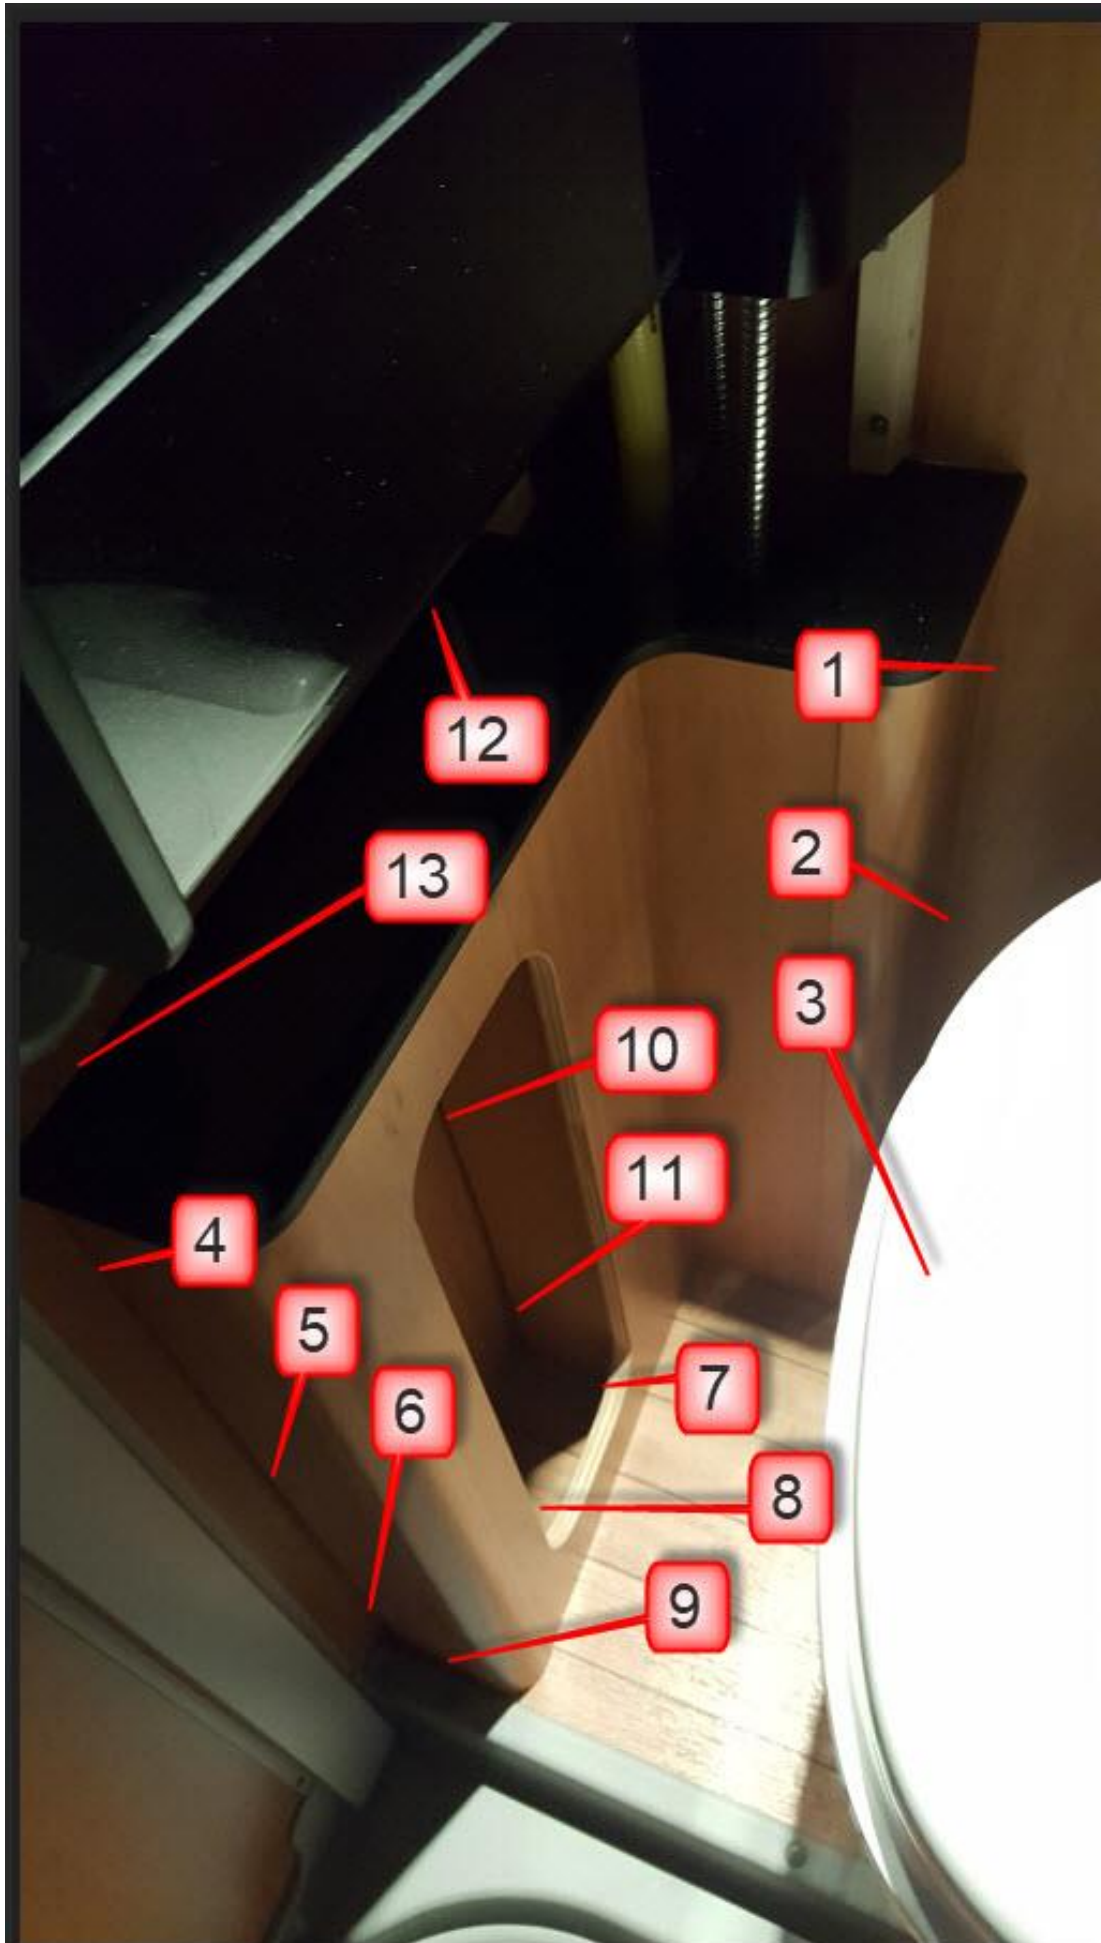
Position der Schrauben

Die sechs Schrauben 1 bis 6 von aussen her lösen

Dann die drei Schrauben 7 bis 9 von innen her lösen

Dann noch die Schrauben 10 und 11 lösen

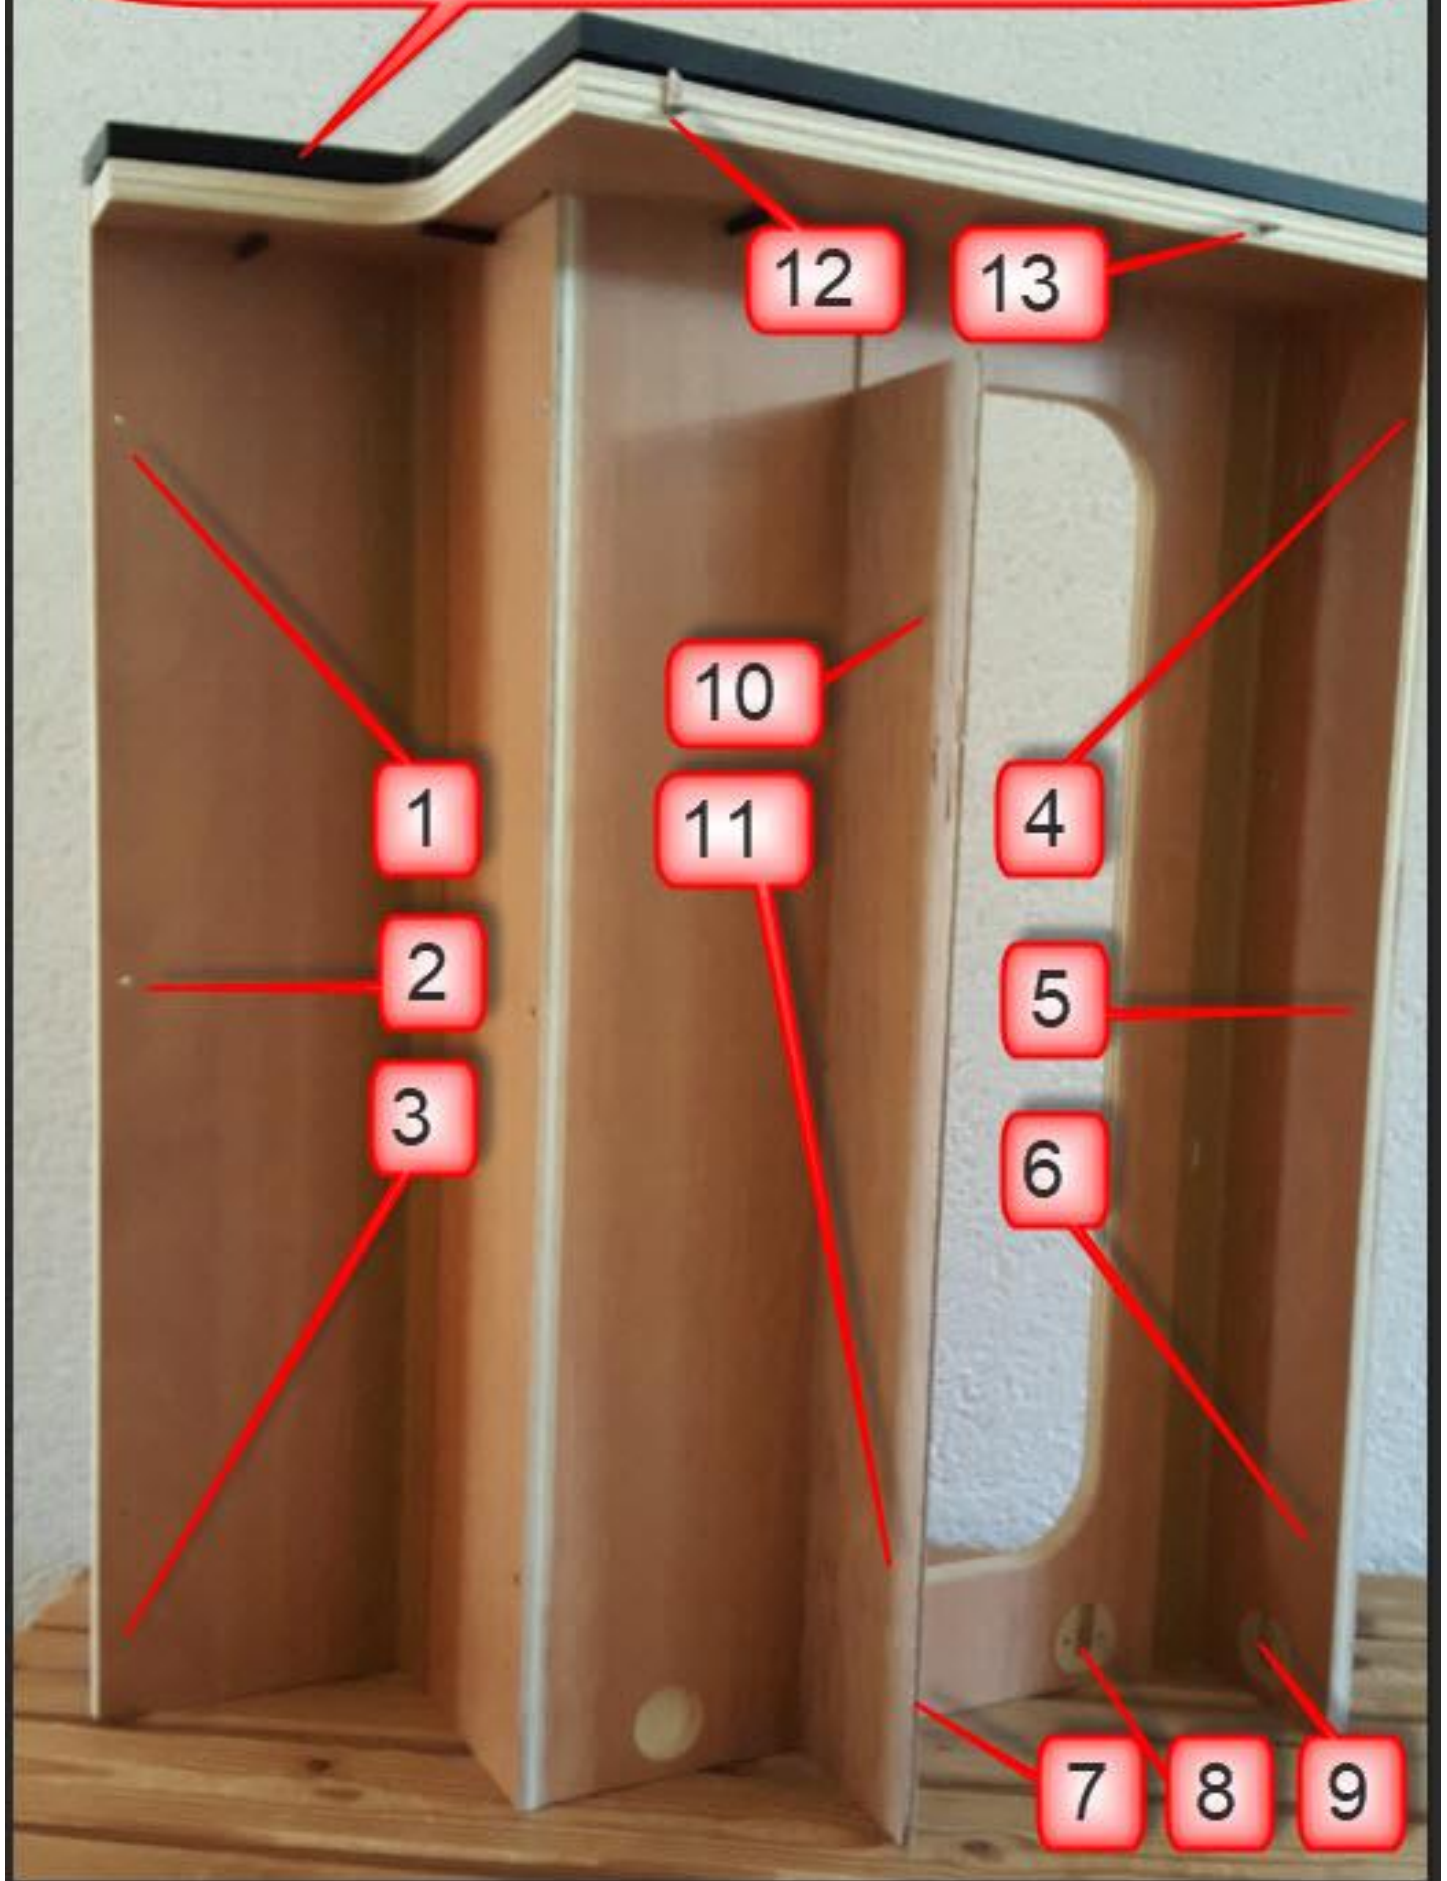
Die schwarze Abdeckung ist auf den Holzrahmen geleimt
