**Problem:** Küchenblock knarzt stark bei Unebenheiten während der Fahrt.

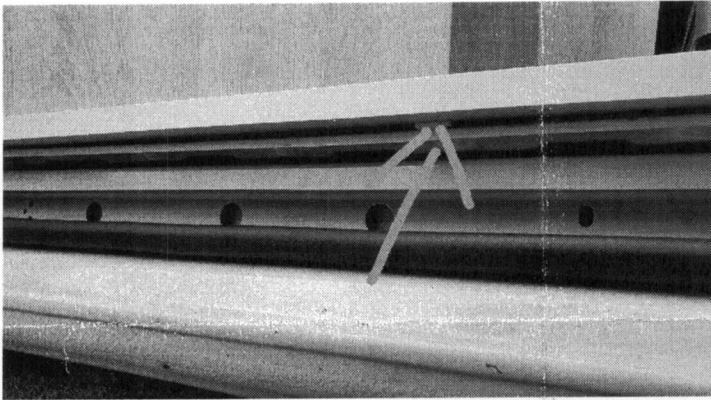
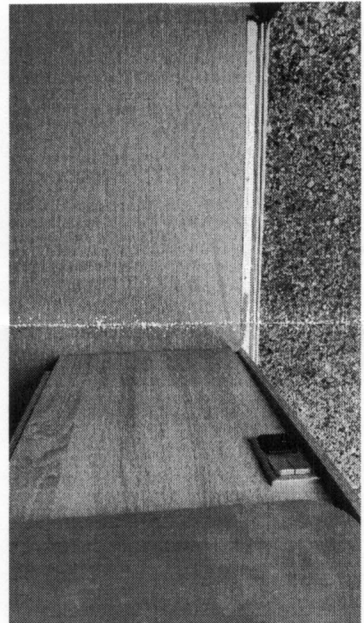
**Ursache:** minimales Spiel der Bodenplatte, verursacht durch Toleranzen im Chassis, dies hat eine Bewegung des Küchenblocks zur Folge.

**Abhilfe:** Stabilisierung der Bodenplatte im Bereich des Küchenblocks.

Untere Führung der Fliegenschutztür abschrauben, einen breiten Holzkeil o.ä. im Bereich des Küchenblocks einsetzen (nicht einschlagen) sodass der Boden unterfüttert ist.

Anschließend die untere Führungsschiene wieder montieren und darauf achten, dass der Keil nicht mit der Schiene in Berührung kommt.
